## **REABILITARE DRUM JUDEȚEAN DJ 203 R, km 0+000 – km 35+530**

**- faza D.A.L.I. - revizia 2**

**CONSILIUL JUDEȚEAN BRĂILA**

<b><u>Denumire proiect:</u></b>	<b>REABILITARE DRUM JUDEȚEAN DJ 203 R, km 0+000 – km 35+530</b>
<b><u>Beneficiarul investiției:</u></b>	<b>CONSILIUL JUDEȚEAN BRĂILA</b> Municipiul Brăila, România, Str. Piața Independenței, Nr. 1A, județul Brăila, Cod Postal: 810210, Telefon: 0239.619.600, 0239.619.700, e-mail: consiliu@cjbraila.ro web: www.portal-braila.ro, www.cjbraila.ro
<b><u>Elaboratorul proiectului:</u></b>	<b>HENTZA BUSINESS SRL</b> Bd. Pipera, nr. 11, Birou 13, Etaj 2, Construcție C2, Voluntari, Ilfov, România Telefon: +40 37 494 0449 E-mail: office@hentza.ro Web: www.hentza.ro
<b><u>Amplasamentul obiectivului de investiții:</u></b>	<b>România, județul Brăila, sectorul de drum DJ 203 R, km 0+000 – km 35+530 (localitățile Ulmu (DJ 203N) – Cireșu – Batogu – Ionești – Lișcoteanca – Valea Călmățui – DN 21)</b>
<b><u>Faza:</u></b>	<b>Documentație de avizare a lucrărilor de intervenții (D.A.L.I.)</b>

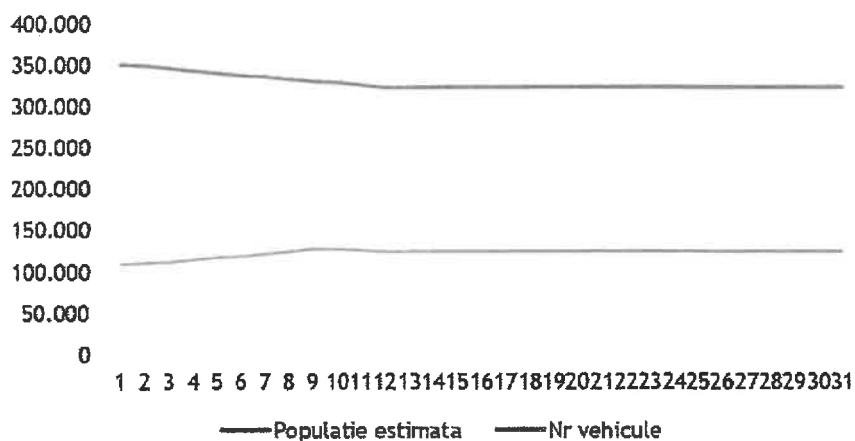
Graficul de variatie privind estimarea numărului de populatie/nr. de vehicule

**Evolutia deografica vs nr. vehicule**
